# L'INSOSTENIBILE "LEGGEREZZA" SULLA SICUREZZA NEI TUNNEL FERROVIARI "STORICI" DELLA TRATTA DI VALICO BUSSOLENO – SAINT JEAN DE MAURIENNE

## Luglio 2017

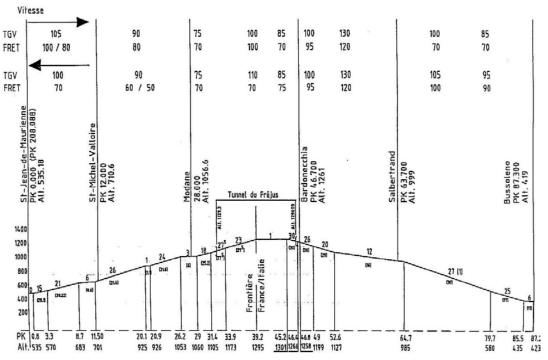
Profilo (pendenza media) della Linea Storica tra Bussoleno e Saint Jean de Maurienne (FS/RFF/SNCF 1998)

La galleria storica del Frejus è composta da due binari in un unico fornice, è lunga 13.688 m. e presenta un profilo di lunghezza, in tetto, di pendenza tra il 23 ed il 28 ‰ verso la Francia e l' 1 ‰ verso l'Italia. La linea elettrica è alimentata con la tensione italiana di 3.000 V. in corrente continua fino all'ingresso (lato Italia) della stazione di Modane.

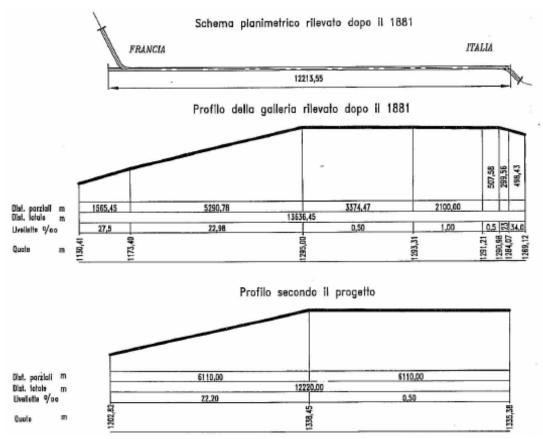
Profilo del Tunnel del Frejus – da progetto e come realizzato

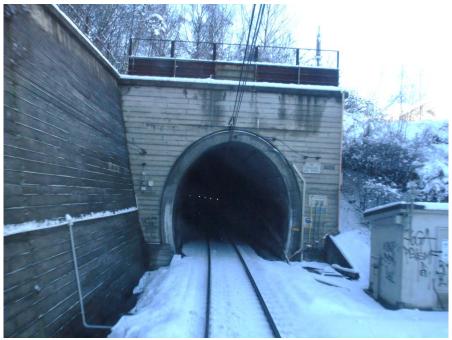
Imbocco galleria Exilles, binario pari

Il nuovo tracciato (binario pari) è di circa 26 chilometri ed è quasi tutto in galleria (18,5 km) con itinerario all'interno del versante destro al fiume Dora: si affianca a quello originario a Meana, a Chiomonte e a Exilles.

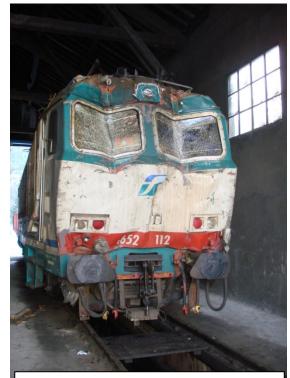
La locomotiva investita dal carro di legname il 24 gennaio 2013 nell'incidente di Modane

Il **24 gennaio 2013**, in uscita da Modane verso l'Italia, un treno merci dell'impresa ferroviaria francese Captrain (operante anche in Italia) si fermò sul tratto intervento già salita per un indebito dell'apparecchiatura di sicurezza SCMT (Sistema Controllo Marcia Treno). Tale improvvisa fermata provocò lo spezzamento del tenditore (l'organo meccanico che unisce due carri) dell'ultimo carro di coda carico di legname. Per effetto dell'intervento del freno automatico entrambi le parti si fermarono. Quando uno dei due agenti del treno si avvicinò al punto incidentato per tentare la ricongiunzione, inspiegabilmente, il carro incominciò a muoversi. A causa della forte pendenza, prendendo velocità, rotolò verso Modane e, percorrendo a ritroso il binario già predisposto per l'ingresso in deposito di una locomotiva di spinta posta in coda ad treno di Trenitalia appena giunto dall'Italia, impattò violentemente contro tale macchina provocando ingenti danni ma solo contusioni ai macchinisti.
